LAUDO DE VISTORIA

Nº 003/2020

Trata-se de um imóvel predominantemente residencial unifamiliar, localizado à 265 metros do centro do município, tão logo, inserido no perímetro de tombamento de Santarém Novo, na área urbana, que será utilizado para alojamento dos funcionários públicos da Prefeitura Municipal de Santarém Novo.

PREFEITURA MUNICIPAL DE SANTARÉM NOVO
PRÉDIO PARA ALOJAMENTO DE FUNCIONÁRIOS PÚBLICOS

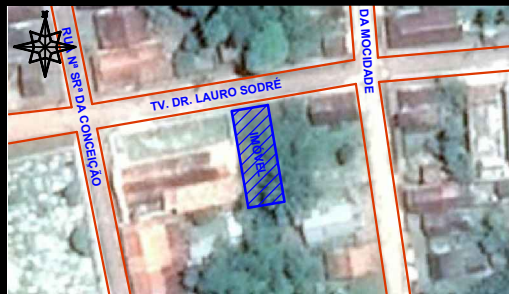
ANEXO II: PLANTA

ENDEREÇO:
TRAVESSA DOUTOR LAURO SODRÉ, S/N, CIDADE VELHA, SANTARÉM NOVO-PA
